RAJATTU ASBESTI- JA HAITTA-AINETUTKIMUS 20.2.2026

Kohde: Taitokoti - Koskitie 6, 21870 Riihikoski
Tilaaaja: Pöytyän kunta c/o Teemu Ala-Kleme p. 0500 820 414
Kartoittaja(t): Contro Oy / Jouni Aakula p. 0400 320 540

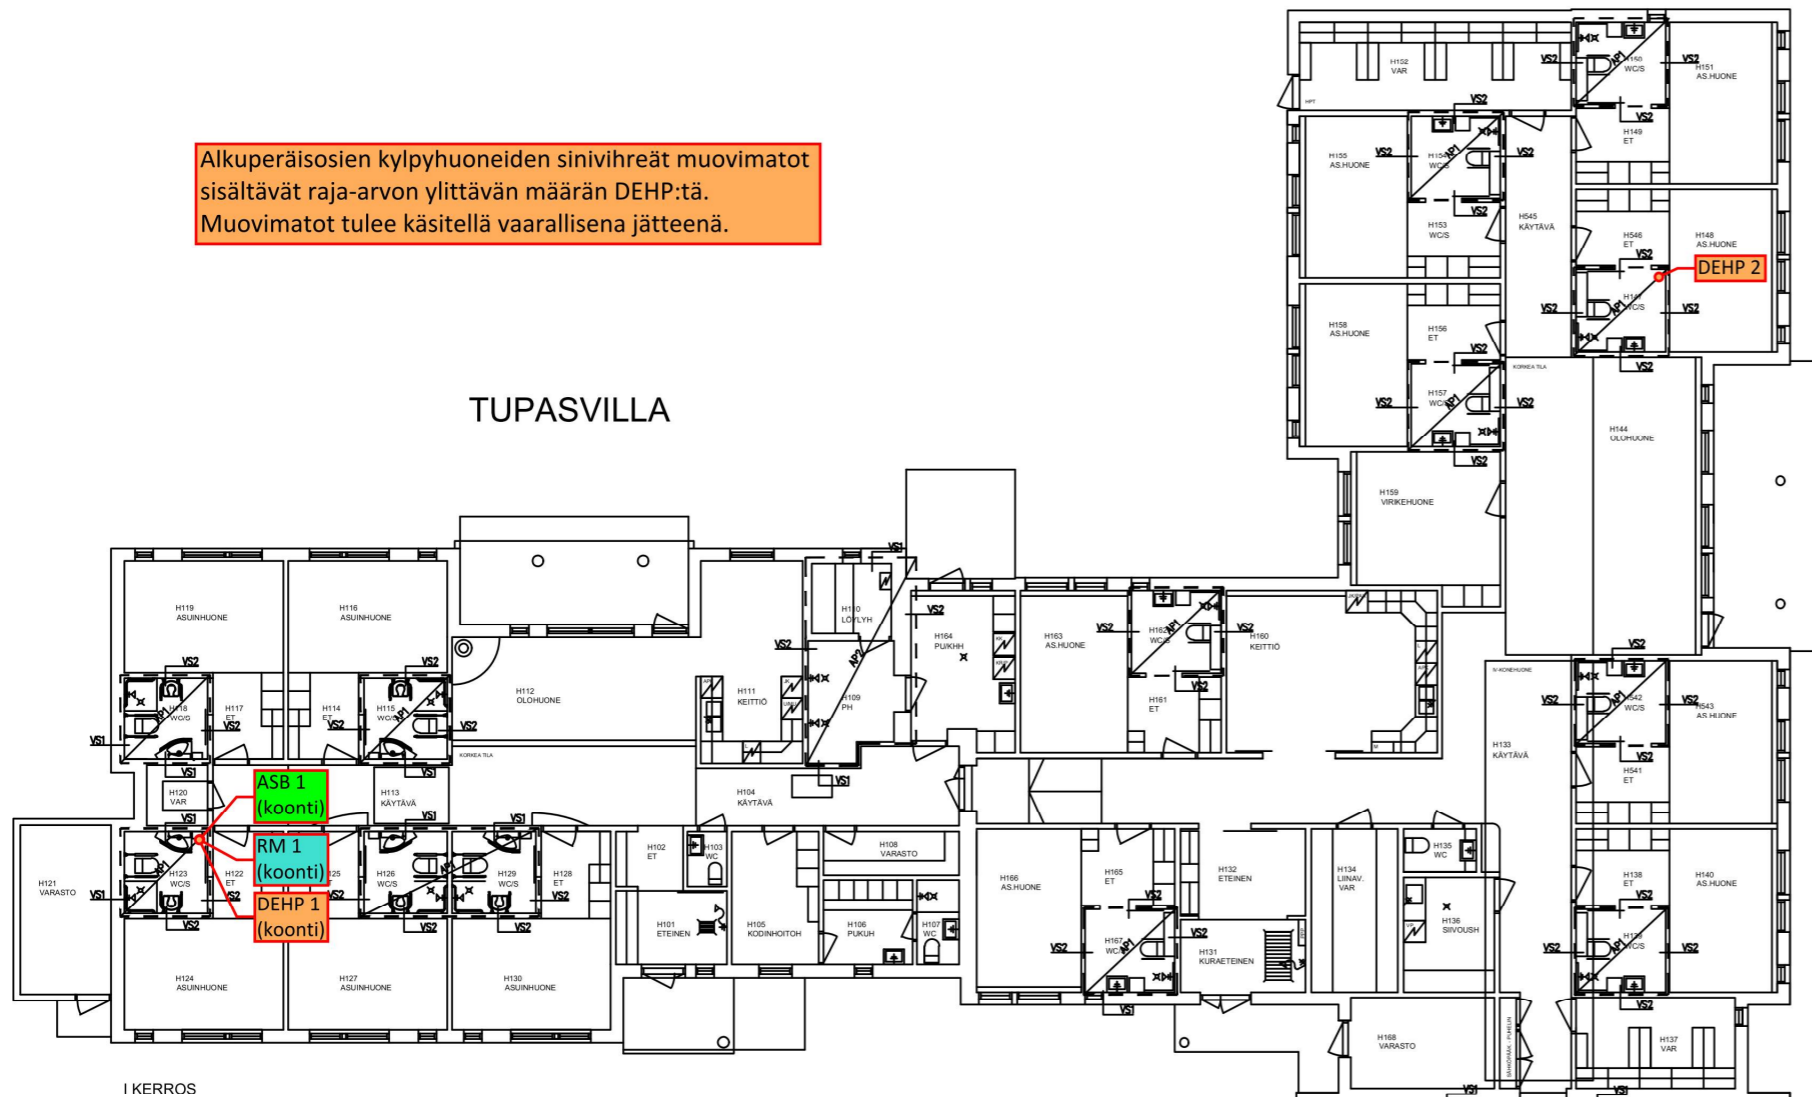
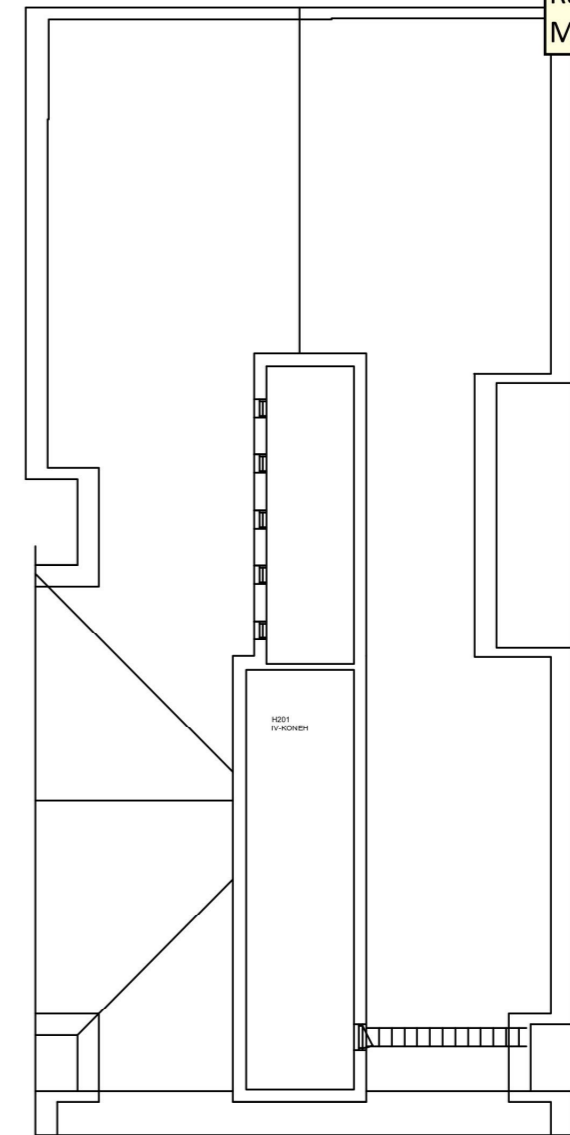
Alkuperäisiosien kylpyhuoneiden sinivihreät muovimatot sisältävät raja-arvon ylittävän määrän DEHP:tä. Muovimatot tulee käsitellä vaarallisena jätteenä.

Urakka-alueelle merkityt märkätilat korjataan korjaustyöselostuksen, rakennetyyppien AP1, AP2, VS1 ja VS2 sekä detaljin DET1 mukaisesti. Märkätilan rajoituksessa ulkoseinään korjataan sisäpuoliset rakenteet VS1 mukaisesti.

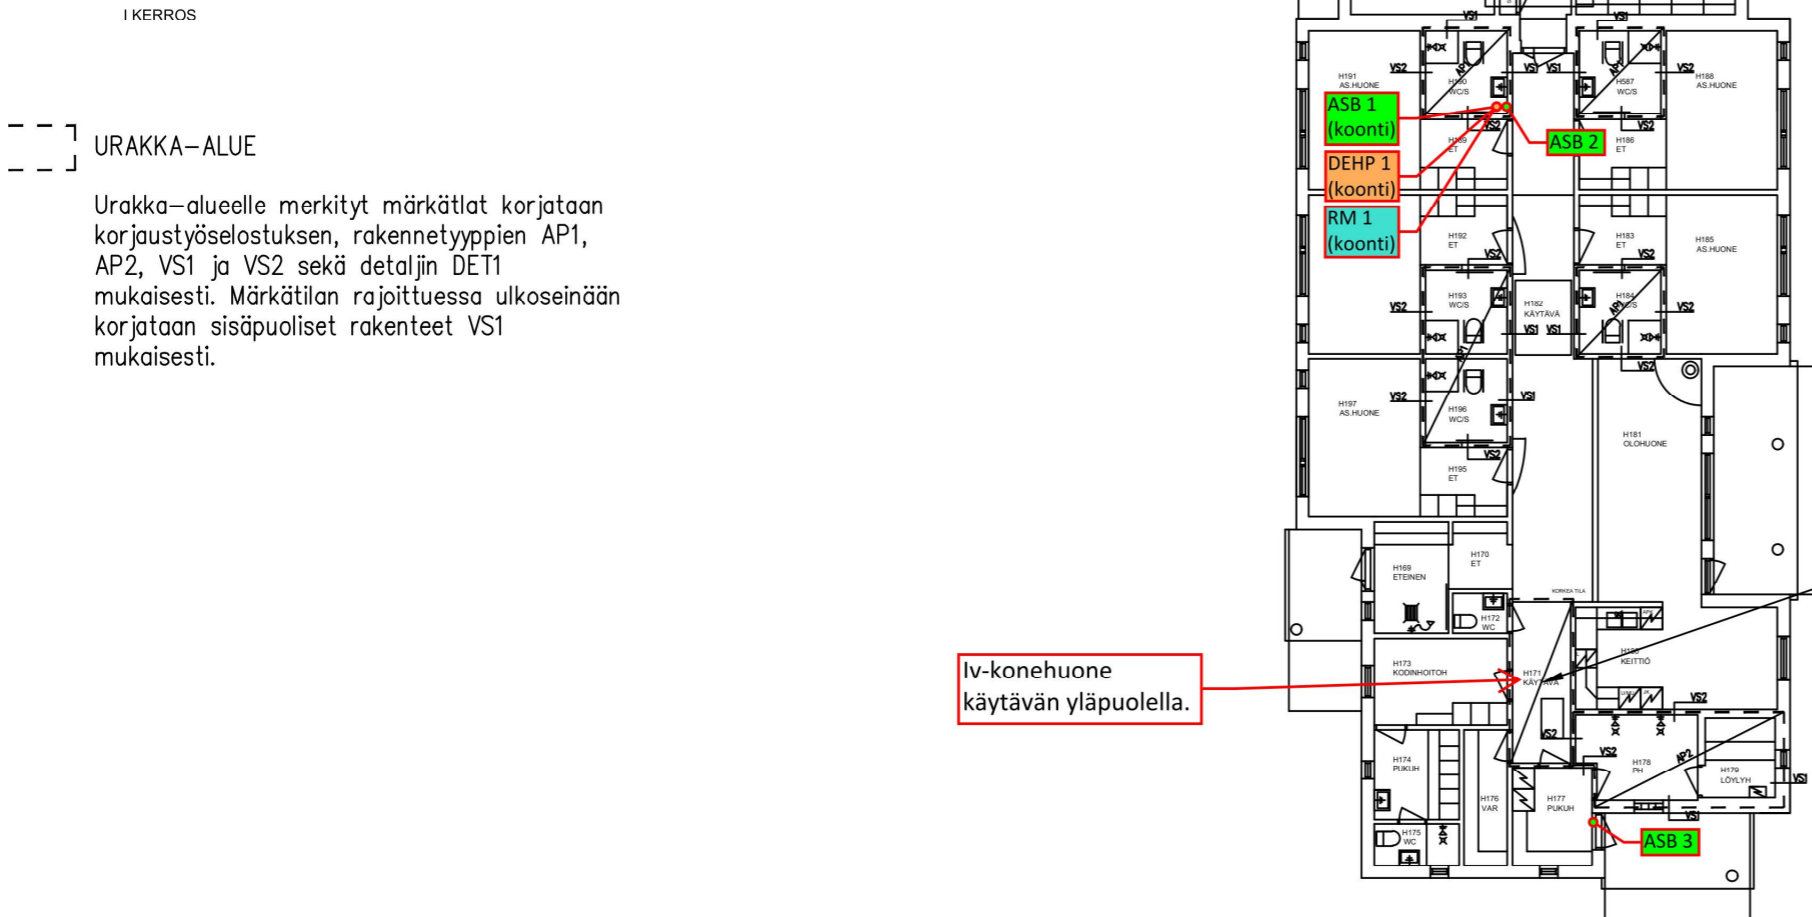
iv-konehuone käytävän yläpuolella.

Alakatto ja 150mm villaa uusitaan IVKH:n ja käytävän välisestä välipohjasta mikrobipurkuna

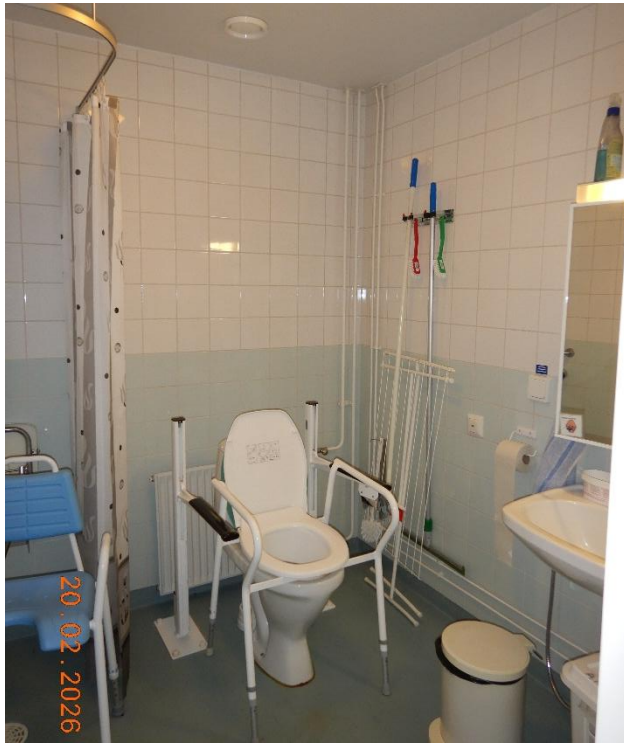
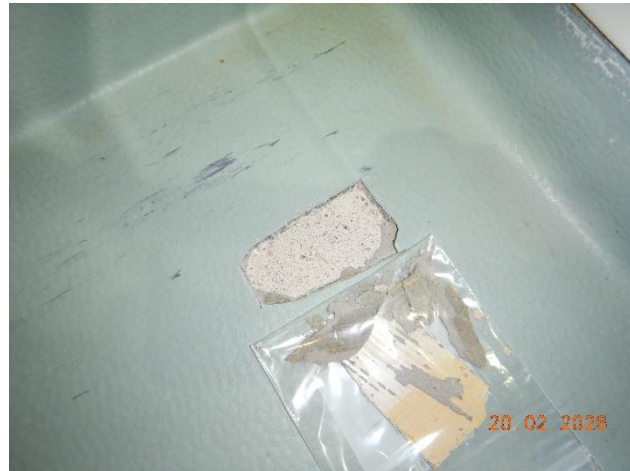
Alkuperäisosien kylpyhuoneiden sinivihreät muovimatot sisältävät raja-arvon ylittävän määrän DEHP:tä.

DEHP:n harmonisoidun CLP-luokituksen Repr. 1B, H360FD mukainen pitoisuusraja, joka johtaa jätteen luokitteluun vaaralliseksi jätteeksi, on 0,3 % eli 3 g/kg.

Kuvat 1 ja 2. Alkuperäisosien kylpyhuoneiden pintamateriaaleissa ei havaittu asbestia tutkittujen näytteiden perusteella. Sinivihreät muovimatot sisältävät raja-arvon ylittävän määrän DEHP:tä, joten ne tulee käsitellä vaarallisena jätteenä.

Sinivihreät muovimatot, jotka sisältävät DEHP:tä, tulee käsitellä vaarallisena jätteenä. Sinivihreissä muovimatoissa ei havaittu haitallisia raskasmetallipitoisuuksia tutkitun näytteen perusteella. Iv-konehuoneen lattiassa havaittiin vastaava sinivihreä muovimatto kuin alkuperäisosien kylpyhuoneissa. Laajennusosan kylpyhuoneiden vaaleat muovimatot tulee käsitellä PVC-jätteenä.

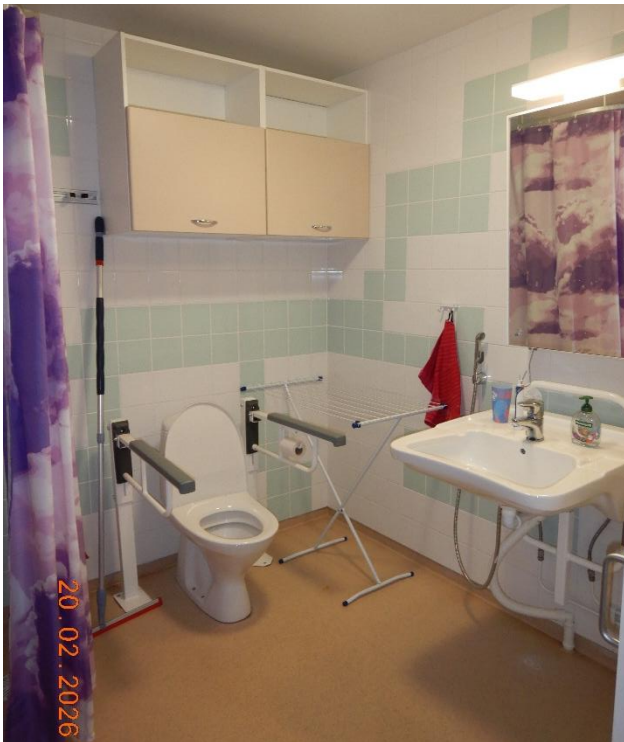
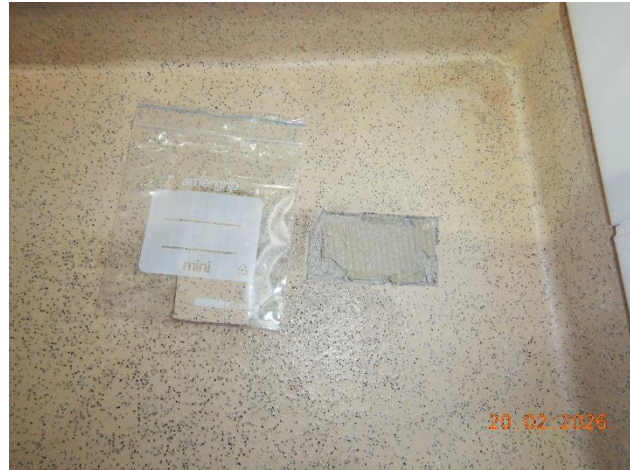
Kuvat 3 ja 4. Laajennusosan kylpyhuoneiden vaaleat muovimatot eivät sisällä raja-arvoa ylittävää määrää DEHP:tä, mutta ne tulee käsitellä PVC-jätteenä.

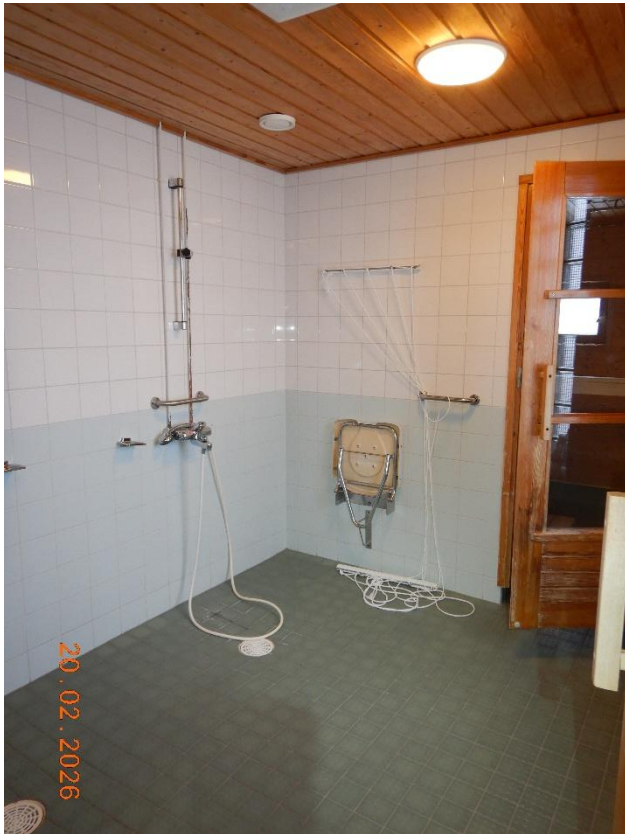
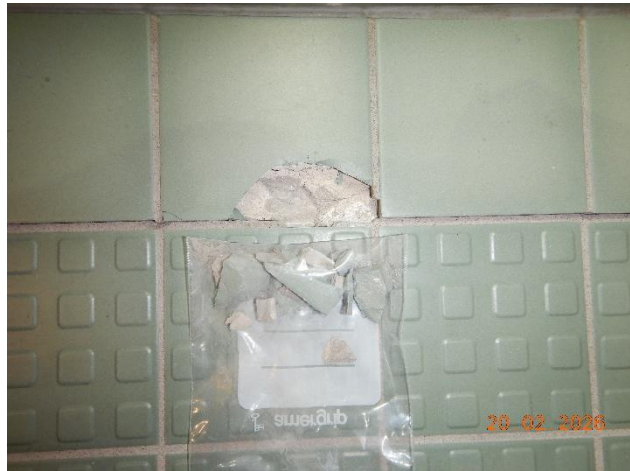
Kuvat 5 ja 6. Alkuperäisosien saunatilojen pesuhuoneiden laatoitusten laastit eivät sisällä asbestia.

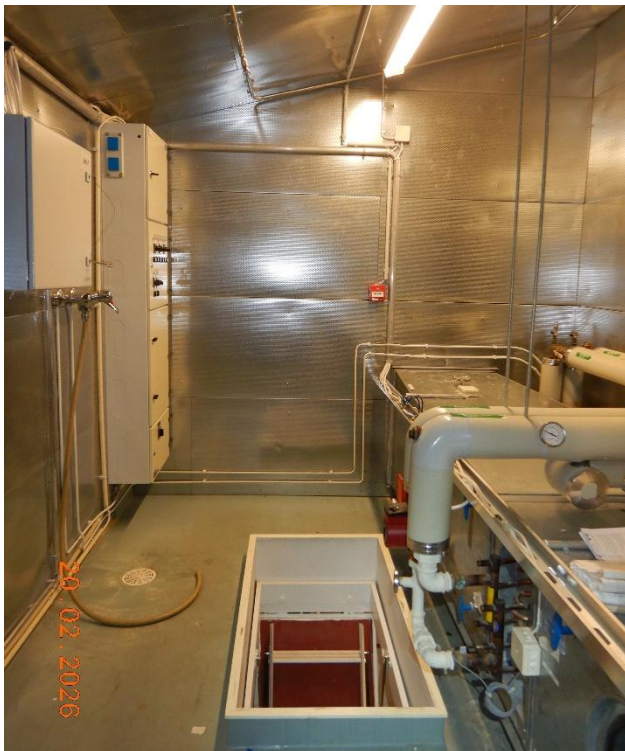
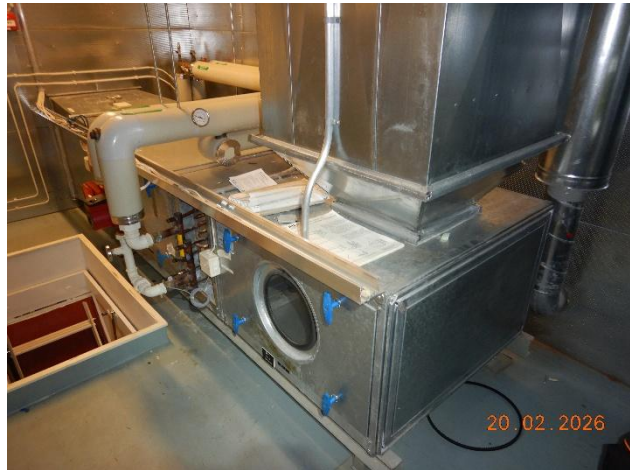
Kuvat 7 ja 8. Iv-konehuoneessa ei havaittu asbestipitoisia materiaaleja. Iv-konehuoneen lattiassa havaittiin vastaava sinivihreä muovimatto kuin alkuperäisosien kylpyhuoneissa.
